**NÚCLEO DE ARVOREDO**

**RELATÓRIO TÉCNICO DE AVALIAÇÃO VISUAL DE ARVOREDO**

**LOCAL:** Avenida da República (troço entre a Avenida Duque D'Ávila e Entrecampos)

**DATA:** 23/04/2015

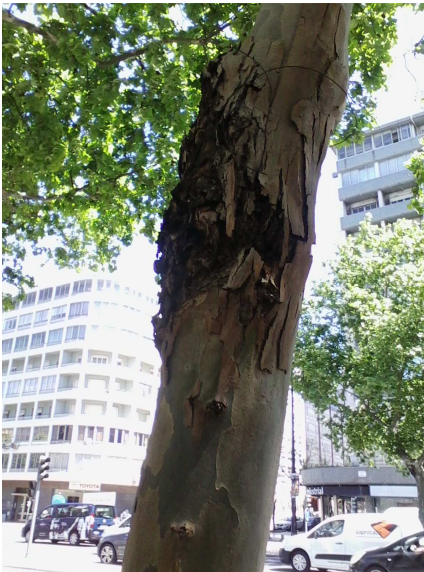
<p>Cód. SIG nº 230668031015</p>	
<b>Espécie:</b> <i>Platanus sp.</i>		
<b>Local:</b> Avenida da República		
<b>Quantidade:</b> 2		
<b>Freguesia:</b> Avenidas Novas		
<b>Zona Territorial:</b> Centro		
<b>Fundamentação do Pedido:</b> Dessecação da parte superior da copa (die-back). Podridão no fuste.		
<b>Enquadramento no Despacho 60/P/2012</b>		
<b>Ponto(s)</b> Ponto 1 risco para pessoas e bens		
<b>Proposta de Abate:</b> Sim		
<b>Execução por:</b>		
CML- Meios Próprios
